Asbestinventarisatetest

Nieuwstraat 63, 2620 Hemiksem

Attestnummer : 20260605-000128.000

Niet-asbestveilig

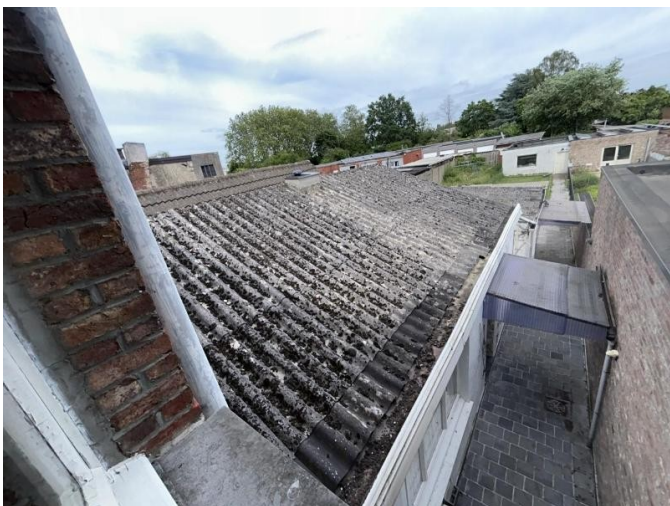
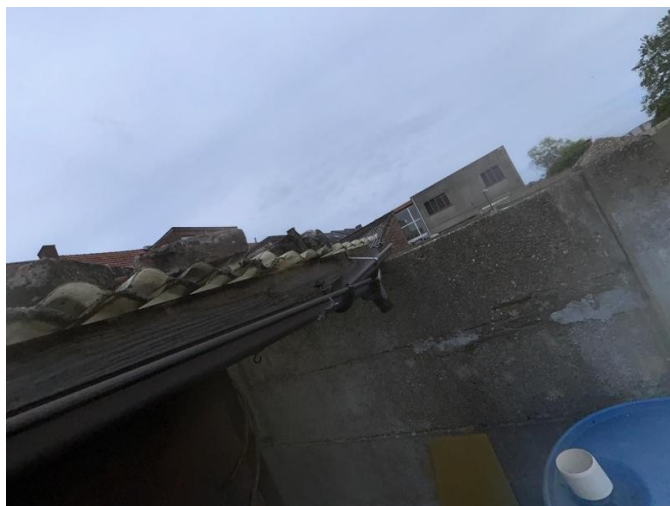
Het asbestmateriaal valt onder de mijlpaal van 2040.

Beschrijving	Slib in de dakgoot
Type afvalstof	Betreft resten (contaminatie) van verwerking of beschadiging
Type resten (contaminatie)	<ul style="list-style-type: none">Stof, deeltjes < 4 mm, flinters, gruis (los, opliggend)Stof, deeltjes < 4 mm, flinters, gruis (vermengd in materiaal)
Besmette materialen	<ul style="list-style-type: none">Organisch materiaal (mos, mest, vegetatie, ...)Sediment (dakgoot, afvoerbuï, regenwaterput, ...)
Bron van de resten	Asbesthoudende dakbedekking
Omgeving	Buiten
Primaire drager	dakgoot
Gebondenheid resten	Niet hecht
Hoeveelheid (gewicht - aantal)	<ul style="list-style-type: none">5,00 kg - 1 stuk
Totaal gewicht	5,00 kg
Eenvoudig bereikbaar	Ja
Identificatiemethode	De asbestdeskundige beoordeelt het materiaal als asbestverdacht en dus asbesthoudend, en dit zonder monstername.
Opmerking	De hoeveelheid is een zo nauwkeurig mogelijke opmeting, waar evenwel kleine afwijkingen op mogelijk zijn.

Dringend verwijderen

- Verwijder het asbestafval.
- Voer bijkomende staalname(s) uit.

- Eenvoudige handelingen: mag via doe-het-zelf of door werknemer(s) met opleidingsattest eenvoudige handelingen
Ondoe u van het afval via het riool.

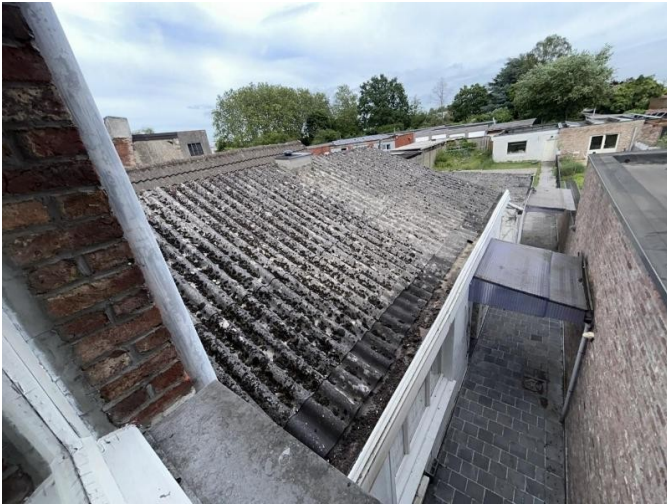
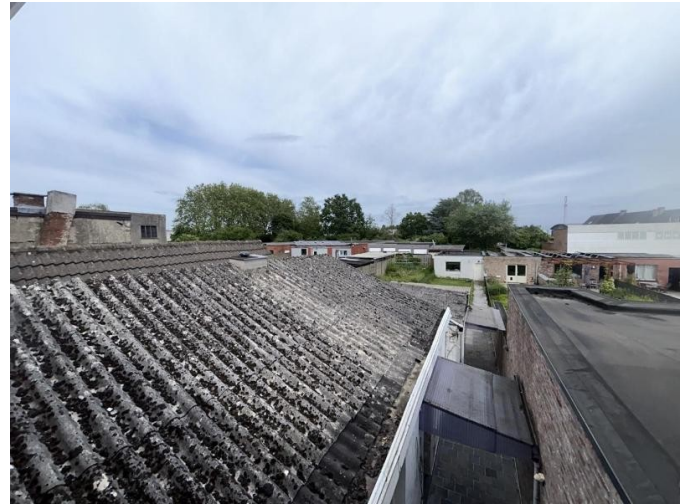
Het asbestmateriaal valt onder de mijlpaal van 2034.

Eindbeoordeling materiaalrisico	Hoog materiaalrisico en/of hoge kans op vezelvrijgave
---------------------------------	---

Gebondenheid	Categorie 1: hechtgebonden in oorsprong
Asbestsoort (vezeltype)	Crocidoliet aanwezig
Asbestconcentratie	Laag (< 50%)
Afschermingsgraad van het gehele materiaal	Geheel of deels vrij aan de binnenlucht, maar geen contact met binnenluchtstromen
Toestand van het materiaal	Matig beschadigd, matig verweerd

Beschrijving	Dak in golfplaten (cement)
Omgeving	Buiten
Primaire drager	Schuin dak
Asbestmateriaal	Dak- en gevelbekleding - Golfplaat
Bindmiddel van asbestmateriaal	Cement
Gebondenheid op basis van bindmiddel	Hecht
Hoeveelheid (oppervlakte - aantal)	<ul style="list-style-type: none">• 60,00 m² - 1 stuk
Totale oppervlakte	60,00 m ²
Eenvoudig bereikbaar	Ja
Bevestigingswijze	<ul style="list-style-type: none">• Geklemd• Geschroefd
Identificatiemethode	<p>De asbestdeskundige beoordeelt het materiaal als asbestverdacht en dus asbesthoudend, en dit zonder monstername.</p> <p>Motivatie: De monstername brengt andere schade aan dan schade die inherent is aan de monstername.</p>
Destructieve handeling voor identificatie	Nee
Opmerking	De hoeveelheid is een zo nauwkeurig mogelijke opmeting, waar evenwel kleine afwijkingen op mogelijk zijn.

Dringend verwijderen

- Verwijder dit asbestmateriaal zo snel mogelijk. Volg de toestand goed op.
- Hemelwater dat afspoelt van asbestcement daken of gevels kan asbestdeeltjes bevatten. Gebruik het enkel voor gesloten circuits (bv. spoelen toiletten). Reinig na het vervangen van het dak of de gevel de dakgoten en regenwaterput of -ton om asbesthoudend sediment of slib te verwijderen

- Eenvoudige handelingen: mag via doe-het-zelf of door werknemer(s) met opleidingsattest eenvoudige handelingen
Deze toepassing mag door een aannemer die over een opleidingsattest eenvoudige handelingen beschikt of door een particulier (doe-het-zelver), verwijderd worden indien er geen verhoogd risico op vrijgave van asbestvezels (max. concentratie 0,01 vezels/cm³ - CODEX Art. VI.3-54) ontstaat en de toepassing voorafgaand wordt gefixeerd/bevochtigd. De individuele elementen moeten zonder machinale werktuigen (boormachine, slijpschijf, hogedrukreiniger, etc.) en zonder breken of gooien een voor een losgemaakt worden en dubbel en luchtdicht verpakt afgevoerd worden naar een erkend afvalpunt (recyclagepark). Daar moeten ze voorzichtig in de container voor asbestafval worden gelegd. Op het recyclagepark worden uitsluitend hechtgebonden asbestmaterialen aanvaard. Niet-hechtgebonden asbestmaterialen kunnen enkel bij een erkend asbestverwijderaar of asbestafvalverwerker worden aangeboden.

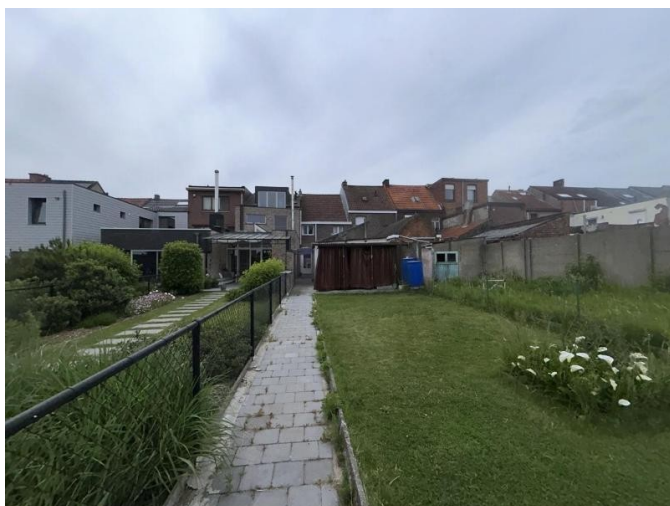
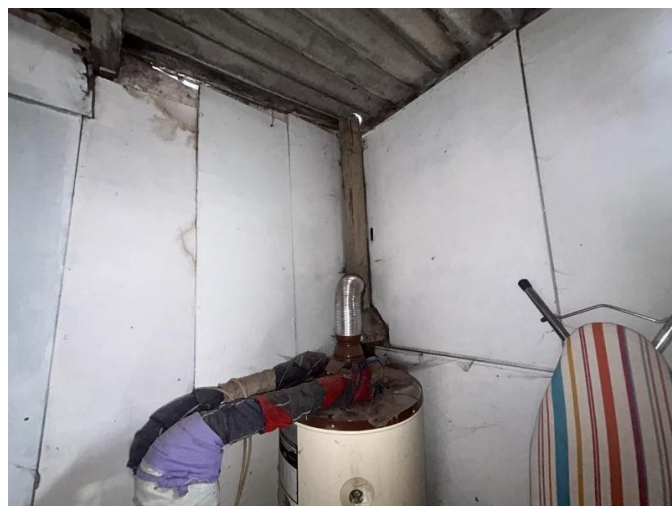
Het asbestmateriaal valt onder de mijlpaal van 2034.

Eindbeoordeling materiaalrisico	Verhoogd materiaalrisico en/of verhoogde kans op vezelvrijgave
---------------------------------	--

Gebondenheid	Categorie 1: hechtgebonden in oorsprong
Asbestsoort (vezeltype)	Crocidoliet aanwezig
Asbestconcentratie	Laag (< 50%)
Afschermingsgraad van het gehele materiaal	Geheel of deels vrij aan de buitenlucht, maar geen contact met binnenlucht
Toestand van het materiaal	Matig beschadigd, matig verweerd

Beschrijving	Schouw ASBESTHOUDEND
Omgeving	Grenst aan binnen- en buitenlucht
Primaire drager	HVAC infrastructuur en uitrusting
Asbestmateriaal	Rookgaskanaal
Bindmiddel van asbestmateriaal	Cement
Gebondenheid op basis van bindmiddel	Hecht
Hoeveelheid (lengte - omtrek - dikte - aantal)	<ul style="list-style-type: none"> • 2,00 m - 45,00 cm - 1,00 cm - 2 stuks
Totaal volume	0,018 m ³
Eenvoudig bereikbaar	Ja
Bevestigingswijze	<ul style="list-style-type: none"> • Verlijmd, ingegoten, versmeerd
Identificatiemethode	<p>De asbestdeskundige beoordeelt het materiaal als asbestverdacht en dus asbesthoudend, en dit zonder monstername.</p> <p>Motivatie: Er is een onderzoeksbeperking die monstername verhindert; De ruimte of het materiaal bevindt zich hoger dan 3,5 meter vanaf een vaste ondergrond.</p>
Destructieve handeling voor identificatie	Nee
Opmerking	Er is visueel vastgesteld dat de schouw + hoed is opgebouwd uit asbestcement. Dit blijkt uit de typische kenmerken van het materiaal, zoals de grijsachtige kleur, vezelstructuur en de gladde, cementachtige afwerking. Op basis van deze visuele kenmerken wordt de schouw als asbesthoudend beschouwd, tenzij verder laboratoriumonderzoek het tegendeel aantoont.

Verwijderen

- Zorg voor een veilig beheer. Vermijd het beschadigen van het asbestmateriaal. Controleer de toestand jaarlijks op wijzigingen.
- Voer bijkomende staalname(s) uit.

- Eenvoudige handelingen: mag via doe-het-zelf of door werknemer(s) met opleidingsattest eenvoudige handelingen
Motivatie

- Eenvoudige handelingen: enkel door erkend asbestverwijderaar
De schouw is visueel geïdentificeerd als asbestcement. Aangezien asbestcement een hechtgebonden asbesttoepassing betreft, waarbij de vezels stevig in het cementmatrix zijn verankerd, komt bij zorgvuldige en onbeschadigde demontage slechts een beperkte hoeveelheid asbestvezels vrij. Hierdoor is het mogelijk om de verwijdering in niet-hermetische omstandigheden en door een erkend aannemer of onder specifieke voorwaarden door de eigenaar zelf uit te voeren (afhankelijk van de lokale regelgeving). Deze methodiek is gekozen om:

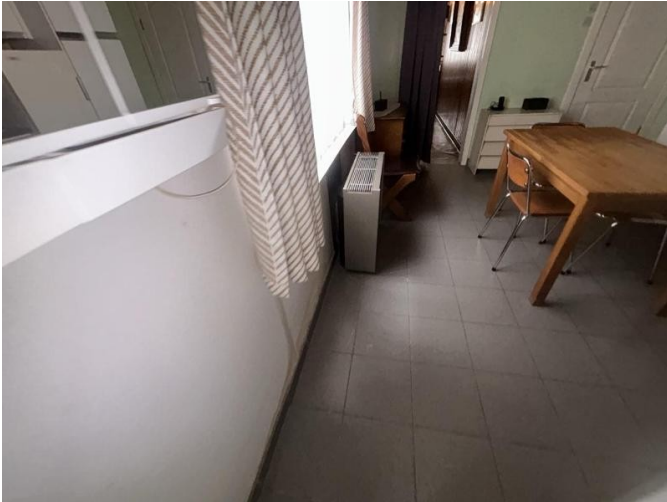
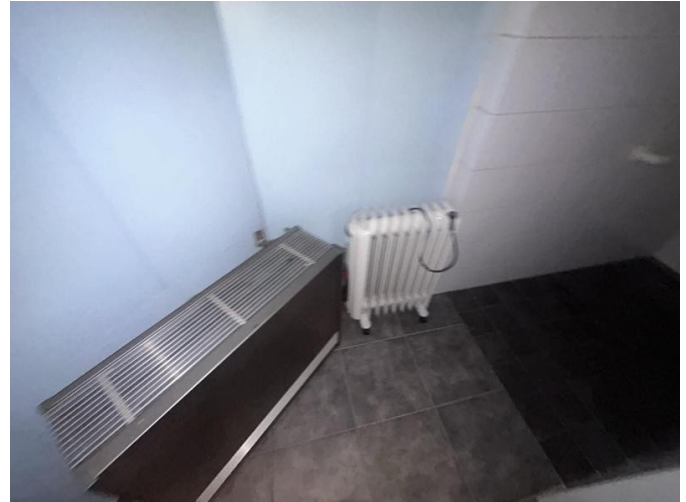
Fiche 4: Dichtingen in ruimte verwarmers (Gas) asbestverdacht

Het asbestmateriaal valt onder de mijlpaal van 2034.

Eindbeoordeling materiaalrisico	Verhoogd materiaalrisico en/of verhoogde kans op vezelvrijgave
---------------------------------	--

Gebondenheid	Categorie 3: niet-hechtgebonden met weinig of geen matrix
Asbestsoort (vezeltype)	Alleen chrysotiel aanwezig
Asbestconcentratie	Hoog ($\geq 50\%$)
Afschermingsgraad van het gehele materiaal	Geheel of deels vrij aan de binnenlucht, maar geen contact met binnenluchtstromen
Toestand van het materiaal	Onbeschadigd, niet verweerd

Beschrijving	Dichtingen in ruimte verwarmers (Gas) asbestverdacht
Omgeving	Binnen
Primaire drager	HVAC infrastructuur en uitrusting
Asbestmateriaal	Pakking, dichting
Bindmiddel van asbestmateriaal	Weinig of geen bindmiddel (textiel, bevloeking, ...)
Gebondenheid op basis van bindmiddel	Niet-hechtgebonden
Hoeveelheid (gewicht - aantal)	<ul style="list-style-type: none">• 0,21 kg - 1 stuk
Totaal gewicht	0,21 kg
Eenvoudig bereikbaar	Ja
Bevestigingswijze	<ul style="list-style-type: none">• Geklemd
Identificatiemethode	<p>De asbestdeskundige beoordeelt het materiaal als asbestverdacht en dus asbesthoudend, en dit zonder monstername.</p> <p>Motivatie: De monstername brengt andere schade aan dan schade die inherent is aan de monstername.</p>
Destructieve handeling voor identificatie	Nee

Opmerking	<p>Waarneming</p> <p>Er werden een ruimte verwarmers aangetroffen merk en bouwjaar onbekend</p> <p>Bij toestellen uit voor 2001 kunnen zich asbestverdachte onderdelen bevinden, met name:</p> <p>afdichtingskoorden of pakkingen in de verbrandingskamer of warmtewisselaar;</p> <p>isolatiemateriaal aan de binnenzijde van de ketelbehuizing;</p> <p>afdichtingen aan rookgasafvoer, branderdekseel of inspectieluiken.</p> <p>Er werd geen staalname uitgevoerd om beschadiging en stofverspreiding te vermijden.</p> <p>De buitenzijde van de ketel (panelen, knoppen, siliconeafdichtingen) vertoont geen visueel asbestverdachte kenmerken.</p> <p>De vermelde informatie is gebaseerd op visuele vaststelling en technische documentatie niet op laboratoriumanalyse.</p> <p>Beoordeling van het risico</p> <p>Bij normaal gebruik is er geen rechtstreeks blootstellingsrisico, zolang het toestel gesloten blijft en geen beschadiging optreedt.</p> <p>Een blootstellingsrisico kan ontstaan bij:</p> <p>onderhoud waarbij de verbrandingskamer of warmtewisselaar wordt geopend;</p> <p>het vervangen van pakkingen of afdichtingen;</p> <p>demontage of verwijdering van de ketelinstallatie.</p> <p>Het risico situeert zich dus enkel tijdens technische interventies of sloopwerkzaamheden.</p> <p>Aanbeveling</p> <p>Behoud het toestel zolang het onbeschadigd en gesloten blijft.</p> <p>Laat bij demontage of vervanging eerst een bemonstering en analyse uitvoeren om de asbeststatus te bevestigen.</p> <p>Indien asbesthoudend materiaal wordt aangetroffen, laat de verwijdering uitvoeren door een erkend asbestverwijderaar conform de regelgeving.</p> <p>Actualiseer de asbestinventaris na verwijdering of vervanging van dit toestel.</p>

Verwijderen

- Zorg voor een veilig beheer. Vermijd het beschadigen van het asbestmateriaal. Controleer de toestand jaarlijks op wijzigingen.
- Voer bijkomende staalname(s) uit.

- Eenvoudige handelingen: enkel door erkend asbestverwijderaar
Motivering en verwijderingsmethode

De CV-installatie bevat asbesthoudende dichtingen (pakkingmateriaal) aan flensverbindingen, afsluiters en/of ketelaansluitingen. Het materiaal is hechtgebonden, maar kan bij demontage of thermische belasting asbestvezels vrijgeven. Daarom wordt dit beschouwd als een risicovolle handeling volgens de Codex Welzijn op het Werk Boek VI, Titel 3, en moet de verwijdering gebeuren als een Type B-asbestverwijdering.

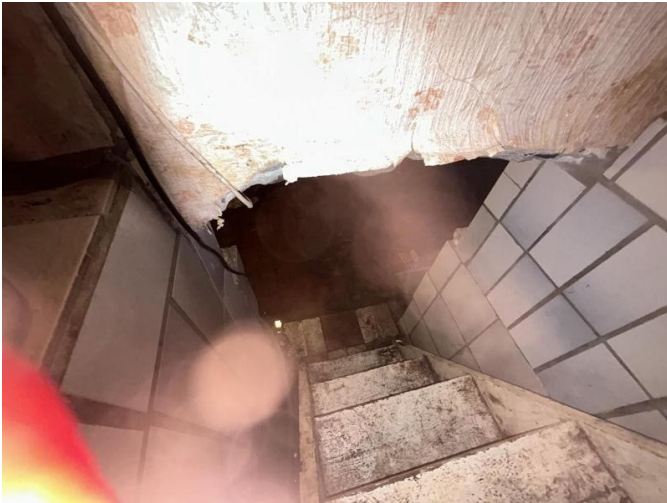
Permanente beperking

Reden: Hoogte minder dan 1,5 meter

Uitleg van de asbestdeskundige: Ruimtes een hoogte van minder dan 150cm maken geen deel uit van de te onderzoeken ruimtes in het kader van een niet-destructief asbestinventarisatetest. er was ook water aanwezig

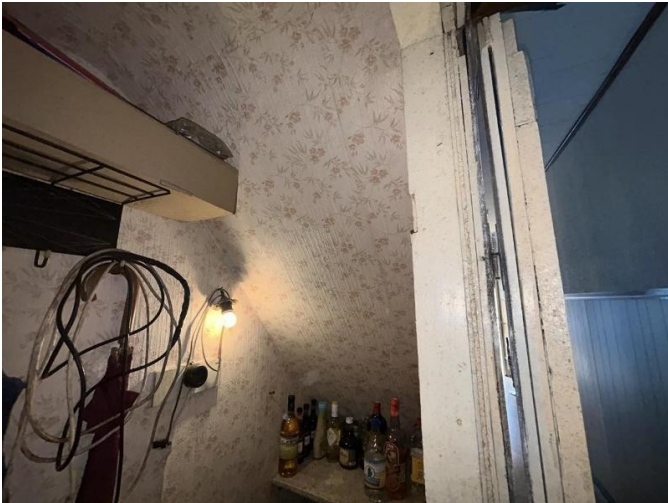
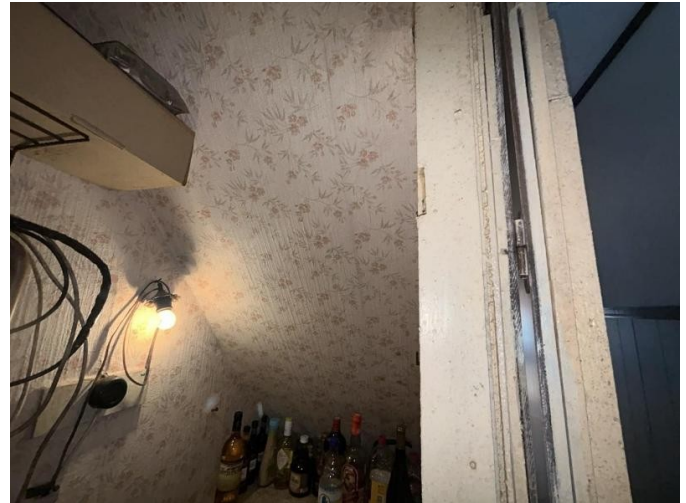
Geen asbest

#	Type	Referentie	Resultaat
6.1	Mengmonster	02	Geen asbest

Beschrijving	Pleisterwerk aan de plafonds
Omgeving	Binnen
Primaire drager	Binnenwand
Bindmiddel van materiaal	Gips - kalk
Gebondenheid op basis van bindmiddel	Niet-hechtgebonden
Hoeveelheid (oppervlakte - dikte - aantal)	• 120,00 m ² - 1,00 cm - 1 stuk
Totaal volume	1,20 m ³
Identificatiemethode	Een monstername door de asbestdeskundige met laboanalyse door een asbestlabo.
Destructieve handeling voor identificatie	Nee
Opmerking	<p>De hoeveelheid is een schatting en kan afwijken van de werkelijke toestand.</p> <p>(de opgegeven hoeveelheden mogen niet gebruikt worden als maatstaf van heffing).</p> <p>Waar mogelijk wordt staalname uitgevoerd conform het inspectieprotocol.</p> <p>Natte ruimte: Geen pleisterwerk</p> <p>Droge ruimte: Slaapkamer voor</p> <p>Traphal/hal: Gvl traphal</p> <p>CV-ruimte/lokaal: geen cv ruimte</p>

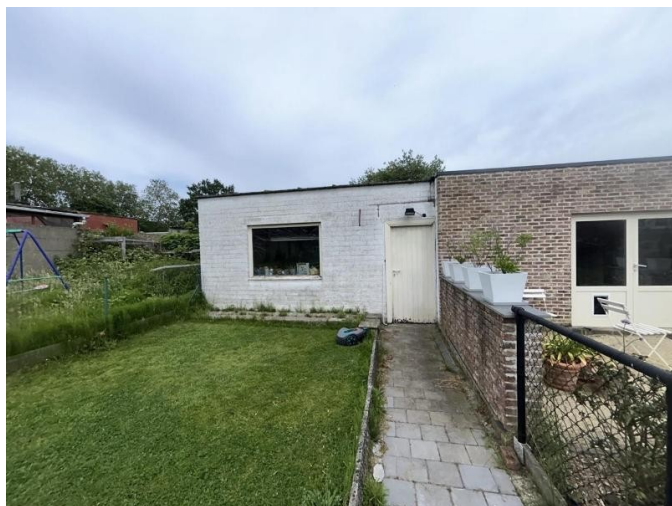
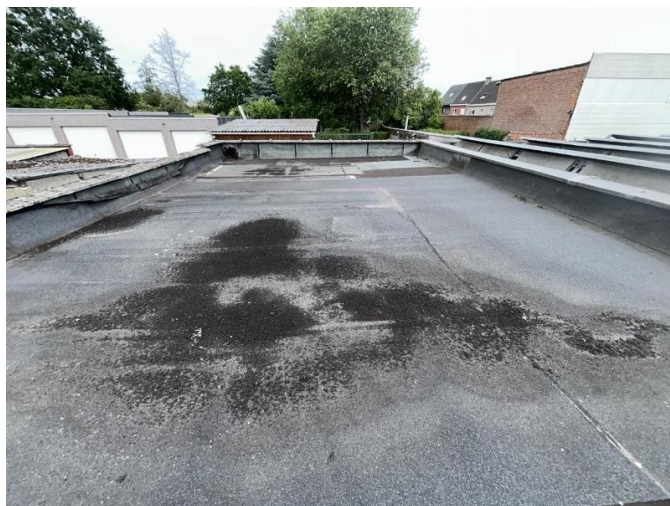
Fiche 7: Dakbedekking Roofing Garage

Geen asbest

#	Type	Referentie	Resultaat
7.1	Puntmonster	03	Geen asbest

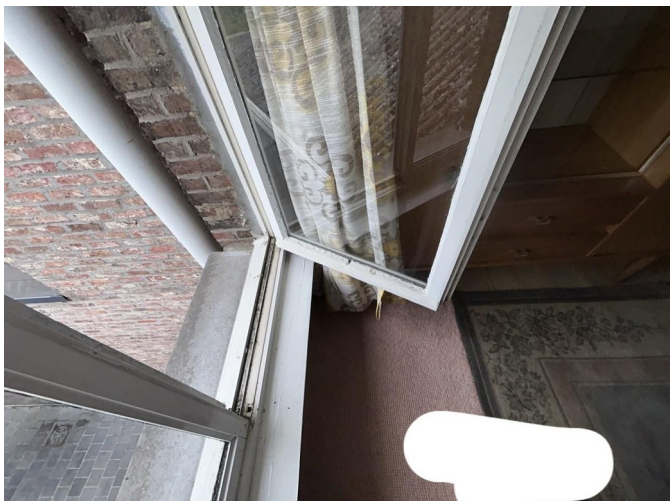
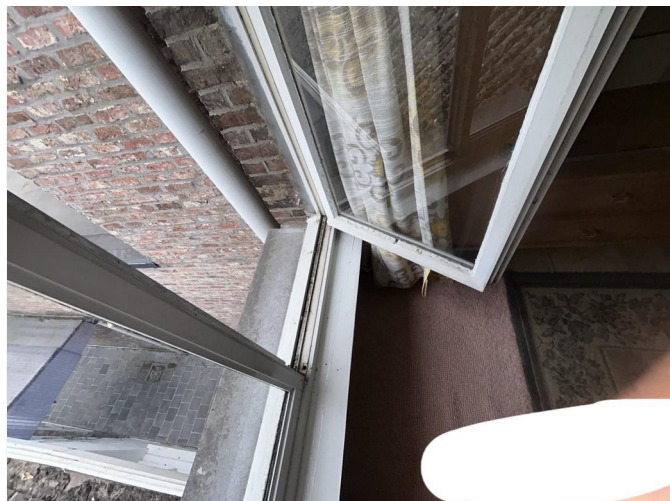
Fiche 8: Afdichting aan ramen en deuren niet asbesthoudend

Geen asbest

#	Type	Referentie	Resultaat
8.1	Puntmonster	04	Geen asbest

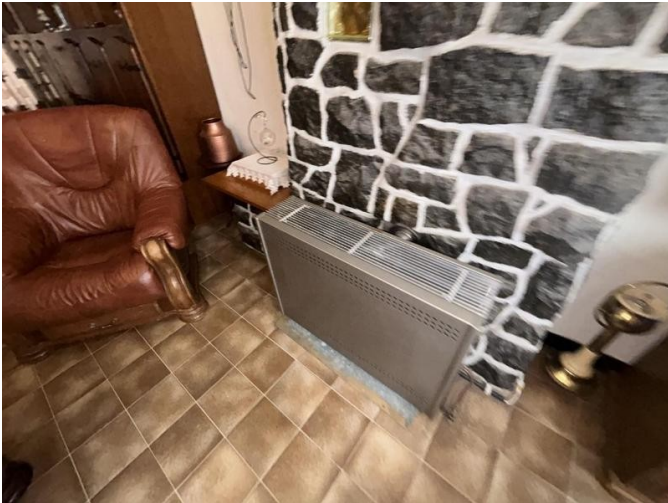
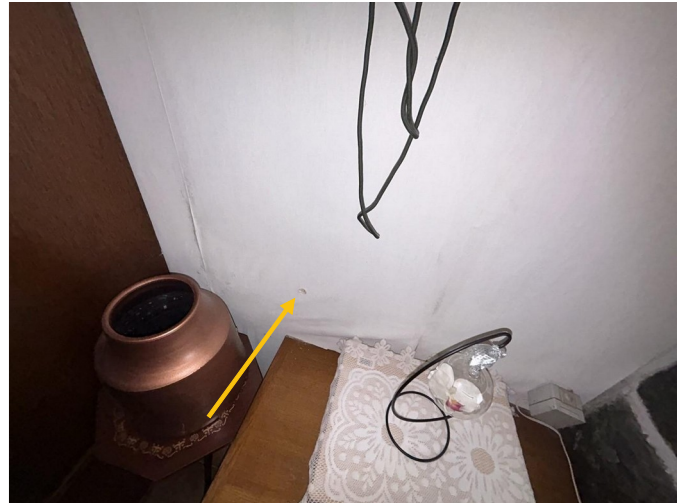
Fiche 9: Pleisterwerk aan de muren

Geen asbest

#	Type	Referentie	Resultaat
9.1	Mengmonster	01	Geen asbest
