Asbestinventarisatetest

Predikherenhoevestraat 108, 2840 Rumst

Attestnummer : 20260105-000128.000

Uitgegeven op : 05.01.2026

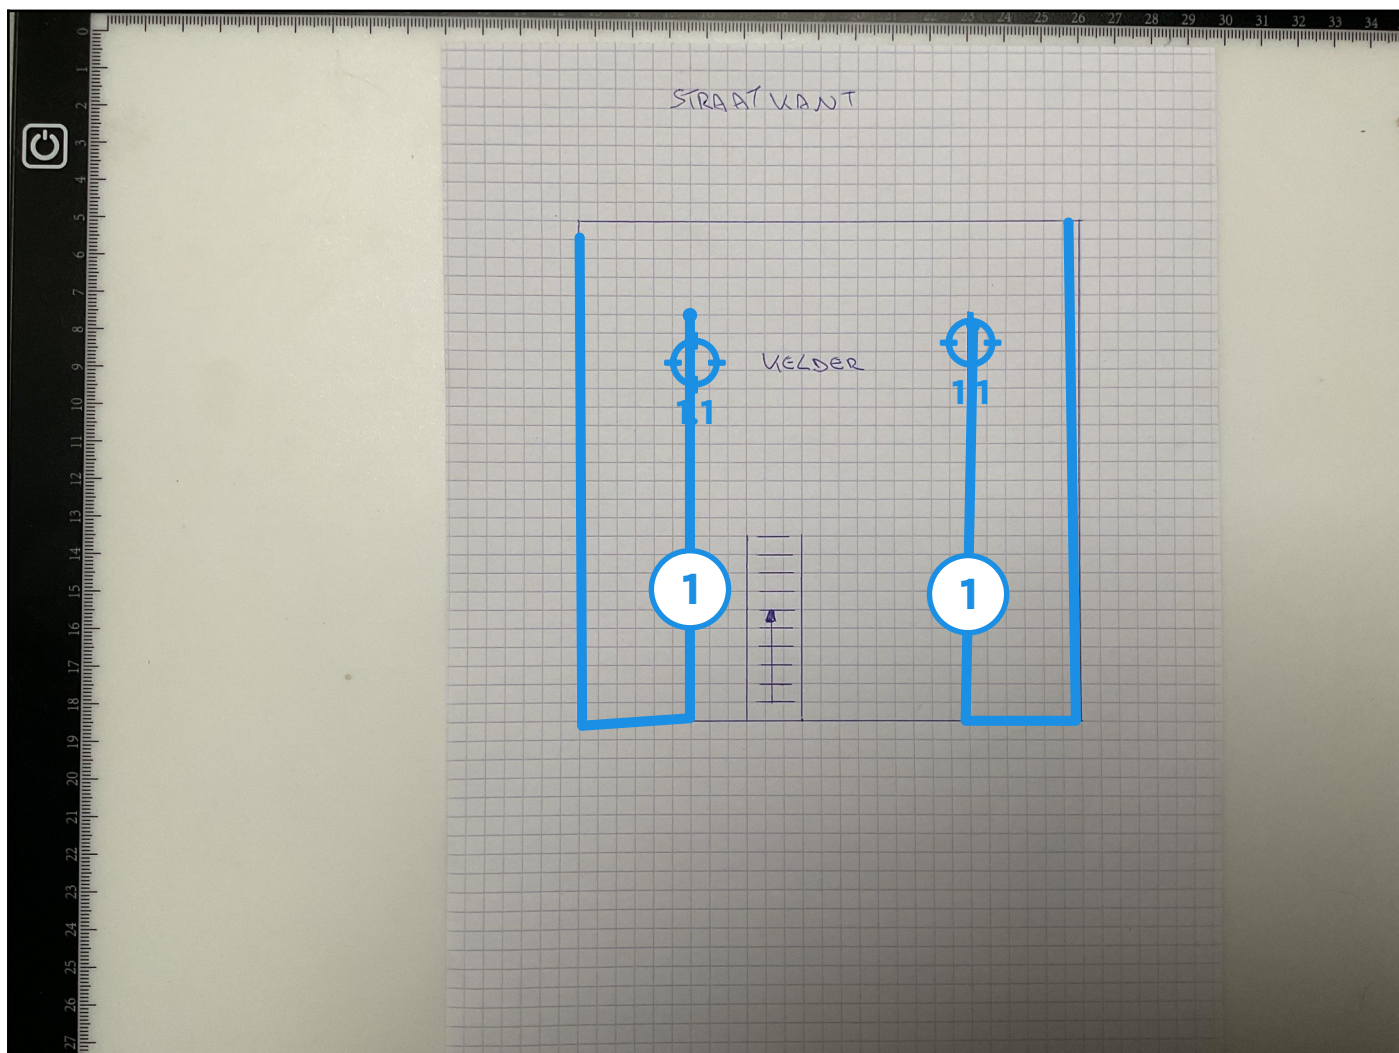
Plan 1.1: Kelder

Beschrijving	Type	Actie
1. Pleisterwerk kelder	Geen asbest	-
1.1 Code: MM 03	Mengmonster	-

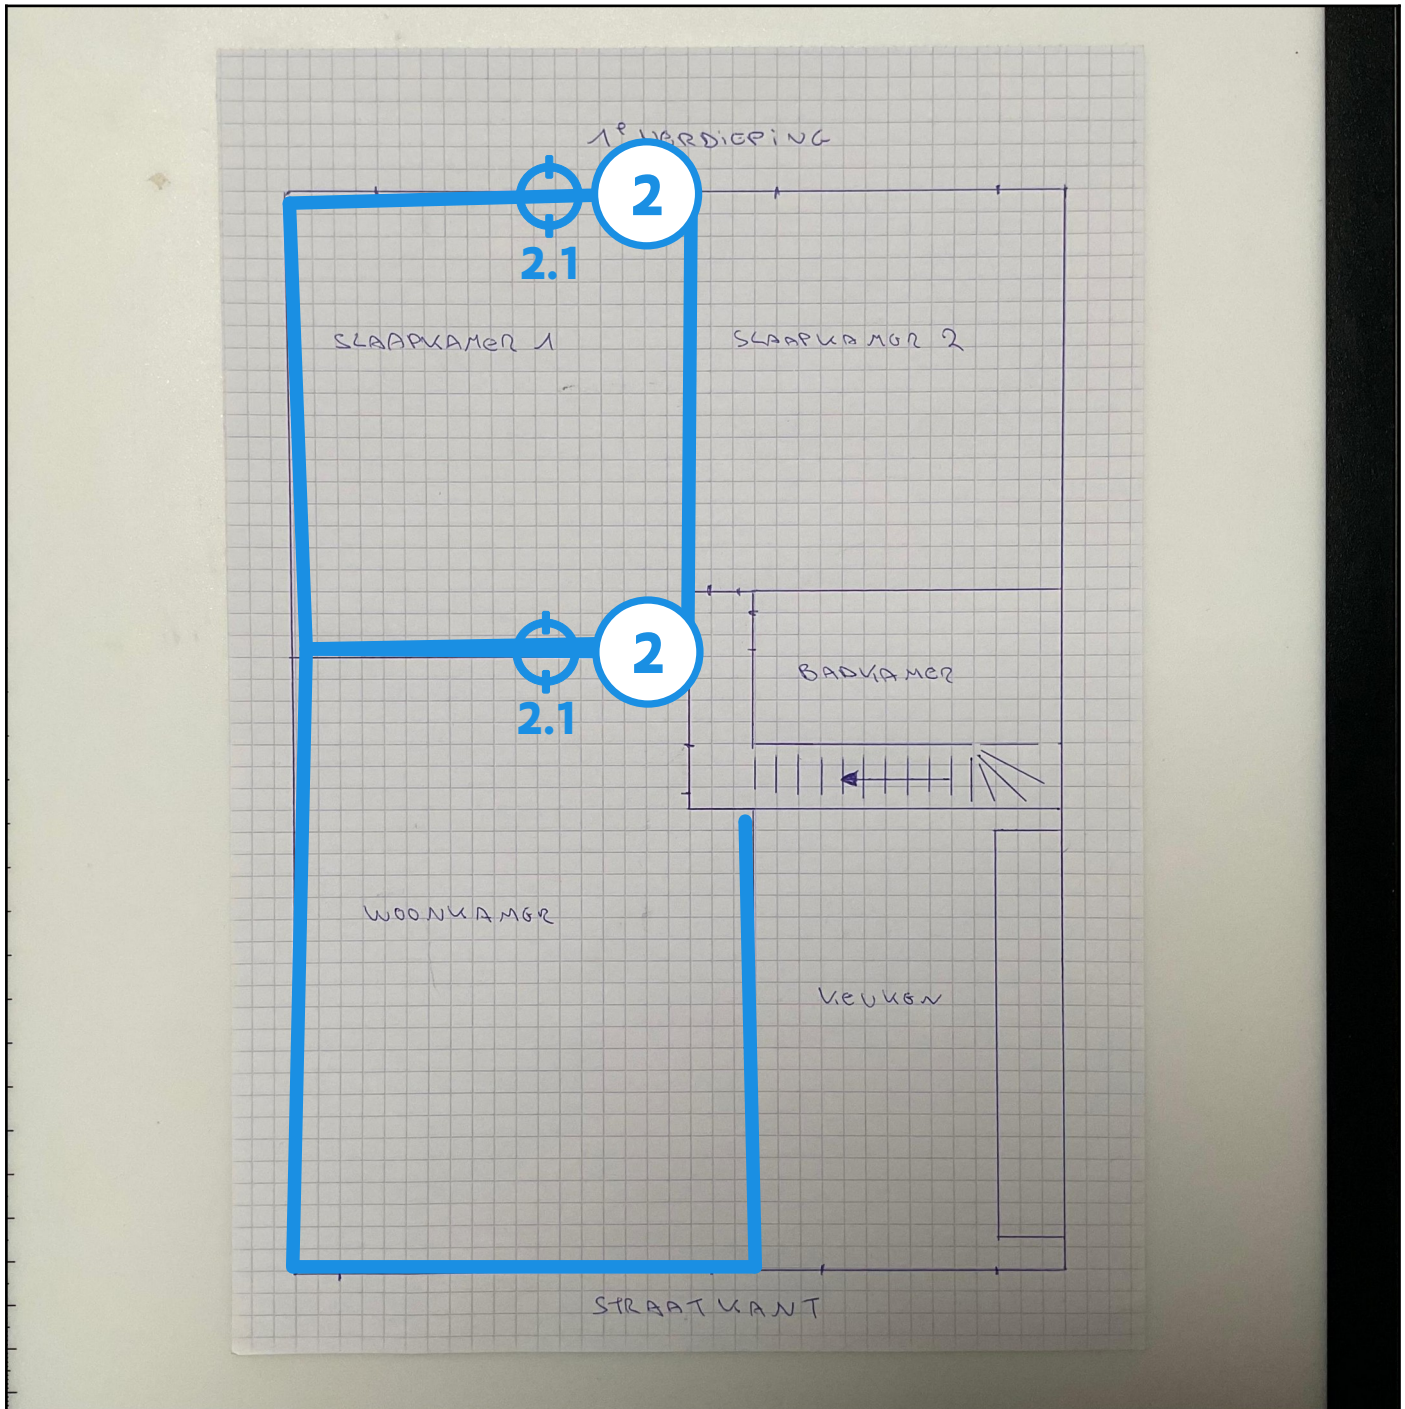
Plan 1.3: 1-ste verdieping

Beschrijving	Type	Actie
2. Pleisterwerk muren inkomhal slpk en woonkamer	Geen asbest	-
2.1 Code: MM 04	Mengmonster	-

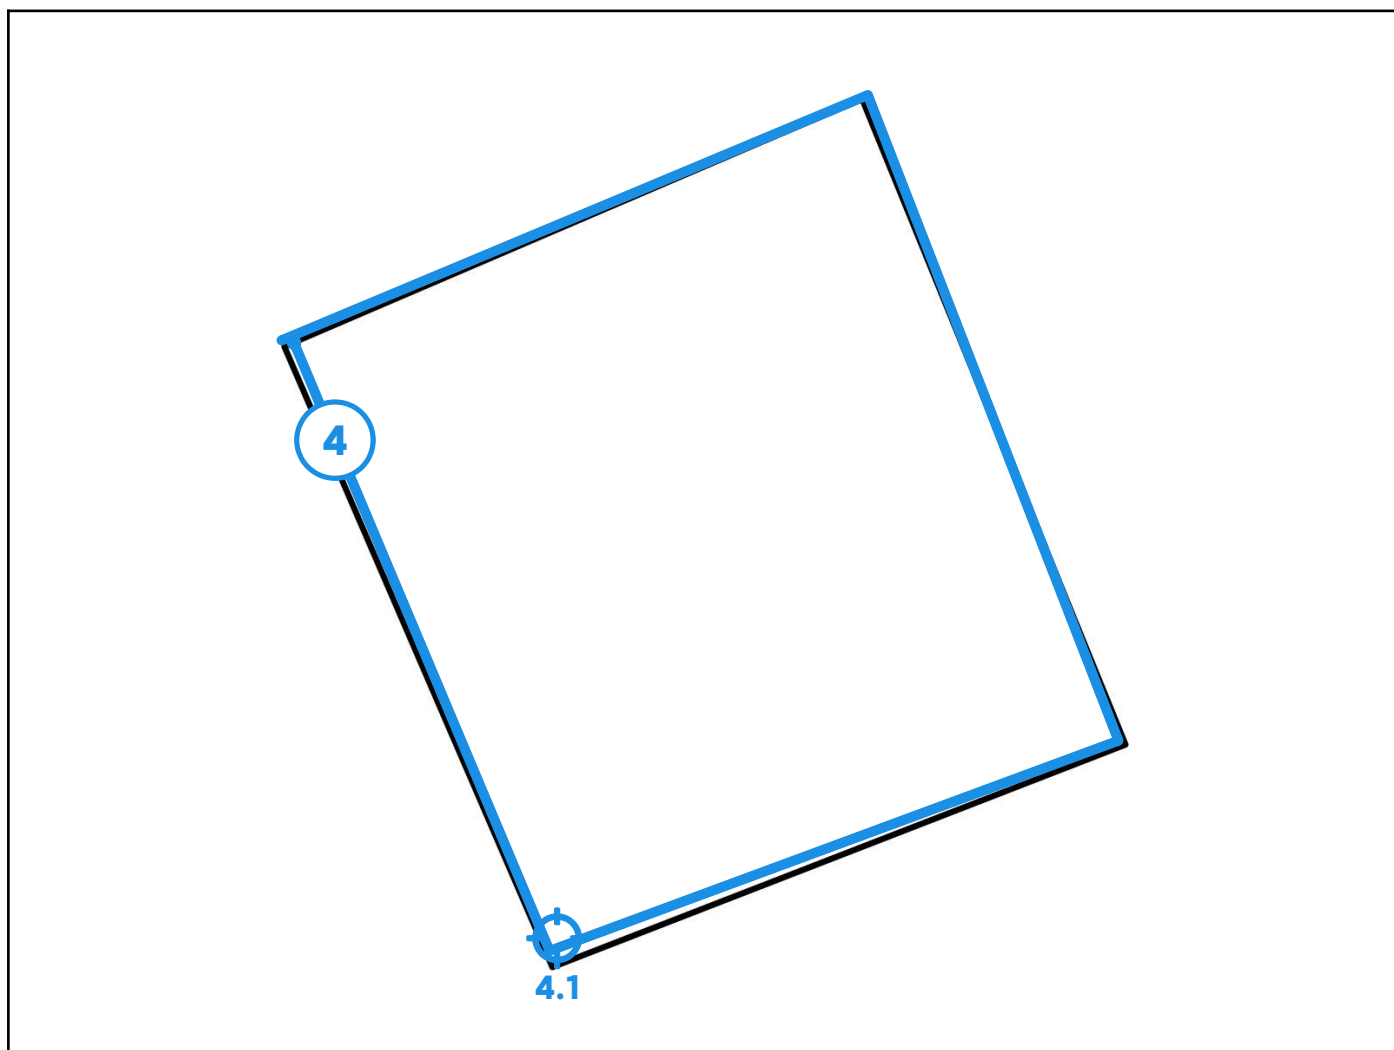
Plan 2.1: Tuinhuis

Beschrijving	Type	Actie
4. Bitumen dakbedekking tuinhuis	Geen asbest	-
4.1 Code: MM 02	Puntmonster	-

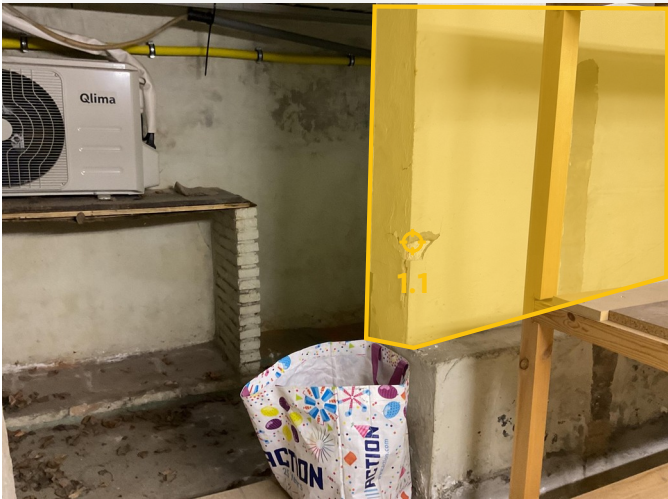
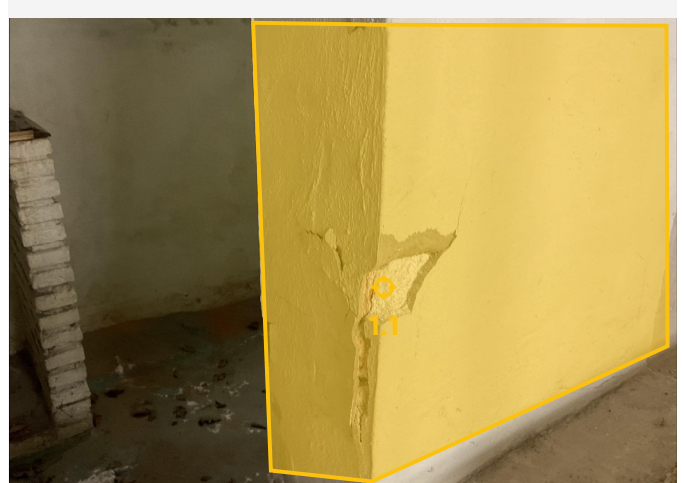
Fiche 1: Pleisterwerk kelder

Conclusie

Geen asbest

Beschrijving	Pleisterwerk kelder
Omgeving	Binnen
Primaire drager	Binnenwand
Bindmiddel van materiaal	Cement
Gebondenheid op basis van bindmiddel	Hecht
Hoeveelheid (gewicht - aantal)	<ul style="list-style-type: none">• 125,00 kg - 1 stuk
Totaal gewicht	125,00 kg
Identificatiemethode	Een monstername door de asbestdeskundige met laboanalyse door een asbestlabo.
Destructieve handeling voor identificatie	Nee
Opmerking	De opgegeven hoeveelheid is louter indicatief

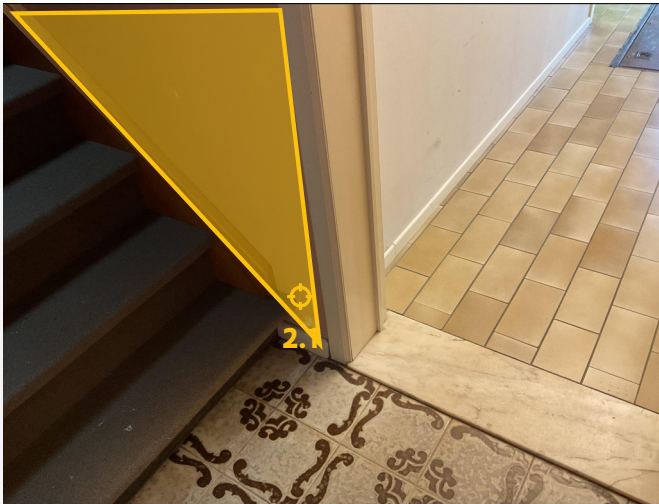
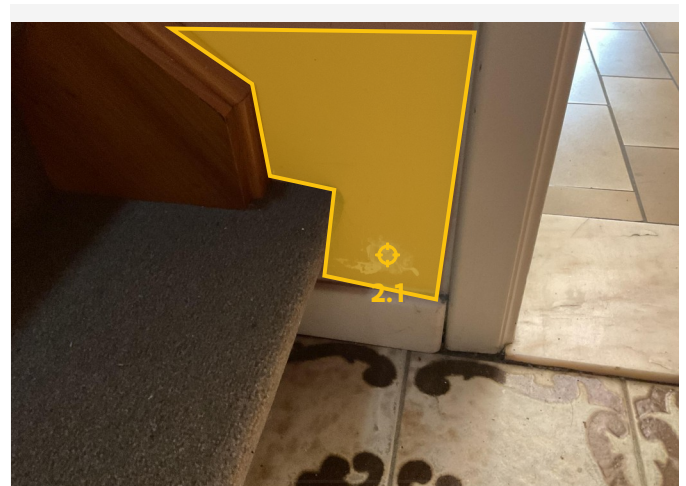
Fiche 2: Pleisterwerk muren inkomhal slpk en woonkamer

Conclusie

Geen asbest

Beschrijving	Pleisterwerk muren inkomhal slpk en woonkamer
Omgeving	Binnen
Primaire drager	Binnenwand
Bindmiddel van materiaal	Gips - kalk
Gebondenheid op basis van bindmiddel	Niet-hechtgebonden
Hoeveelheid (oppervlakte - dikte - aantal)	• 198,00 m ² - 1,50 cm - 1 stuk
Totaal volume	2,97 m ³
Identificatiemethode	Een monstername door de asbestdeskundige met laboanalyse door een asbestlabo.
Destructieve handeling voor identificatie	Nee
Opmerking	De opgegeven hoeveelheid is louter indicatief

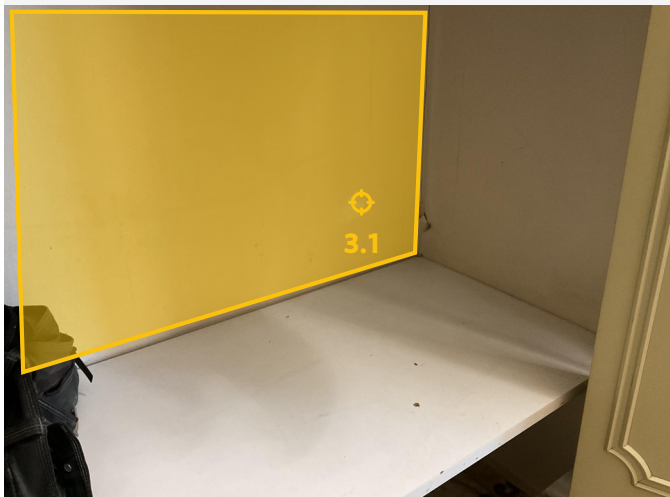
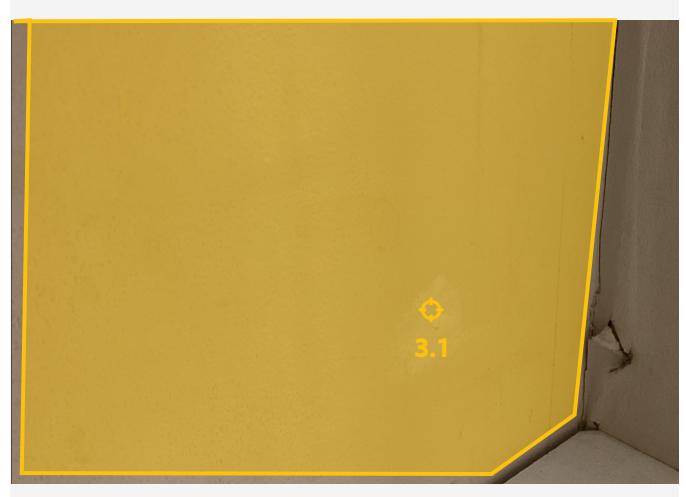
Conclusie

Geen asbest

Beschrijving	Pleisterwerk muur toilet/ ingemaakte kast
Omgeving	Binnen
Primaire drager	Binnenwand
Bindmiddel van materiaal	Gips - kalk
Gebondenheid op basis van bindmiddel	Niet-hechtgebonden
Hoeveelheid (oppervlakte - dikte - aantal)	• 24,00 m ² - 2,00 cm - 1 stuk
Totaal volume	0,48 m ³
Identificatiemethode	Een monstername door de asbestdeskundige met laboanalyse door een asbestlabo.
Destructieve handeling voor identificatie	Nee
Opmerking	Monstername van de plafonds is niet mogelijk. Overal is er sprake van valse plafonds

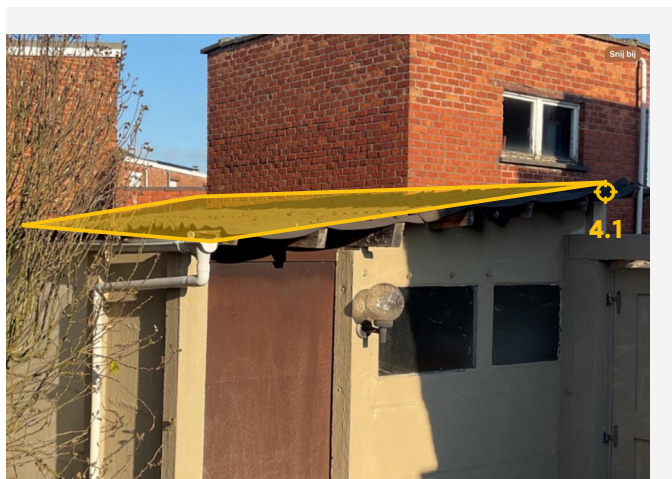
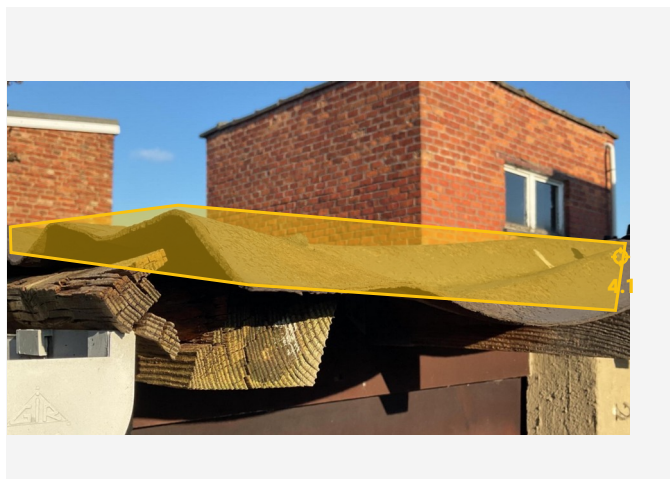
Conclusie

Geen asbest

Beschrijving	Bitumen dakbedekking tuinhuis
Omgeving	Buiten
Primaire drager	Plat dak
Bindmiddel van materiaal	Bitumen (roofing, teer, asfalt)
Gebondenheid op basis van bindmiddel	Hecht
Hoeveelheid (oppervlakte - aantal)	• 10,00 m ² - 1 stuk
Totale oppervlakte	10,00 m ²
Identificatiemethode	Een monstername door de asbestdeskundige met laboanalyse door een asbestlabo.
Destructieve handeling voor identificatie	Nee
Opmerking	De opgegeven hoeveelheid is louter indicatief
