Asbestinventarisatetest

Lindelei 137/B6, 2620 Hemiksem

Attestnummer : 20260207-000004.000

Uitgegeven op : 07.02.2026

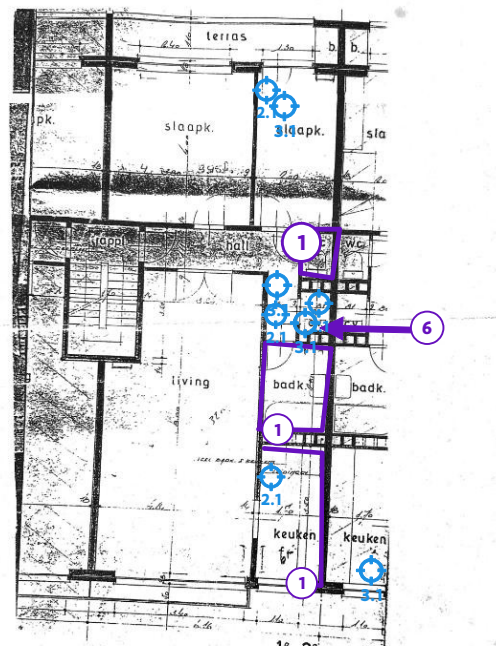
Plan 1.1: 2de verdieping

Er werden geen asbesthoudende mastieken of stopverven vastgesteld op de zichtbare delen.

Algemeen pleisterwerk aan de muren aanwezig

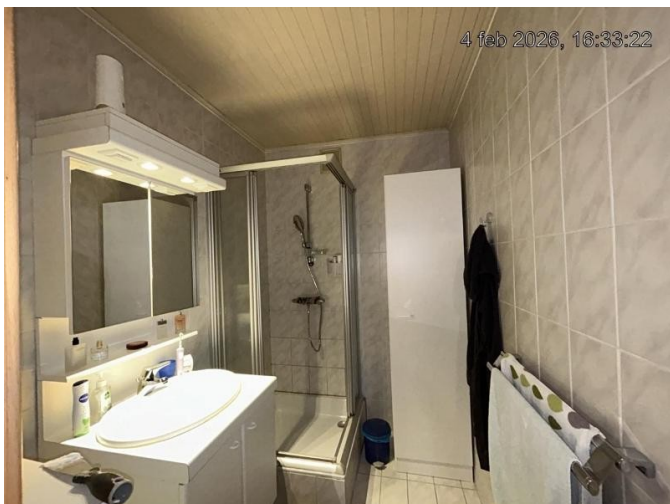
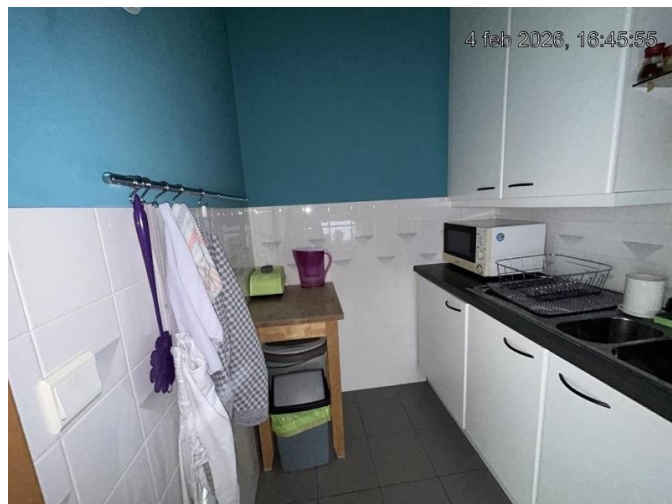
Asbestverdachte lijm bij Faiencetegels

In uitzonderlijke gevallen kan de lijm waarmee deze zijn vastgehecht asbesthoudend zijn. Gezien het een niet-destructief onderzoek betreft, werd er geen staal genomen. Bij afbraak van deze tegels, is het aangewezen deze lijm laag te laten analyseren op de aanwezigheid van asbest

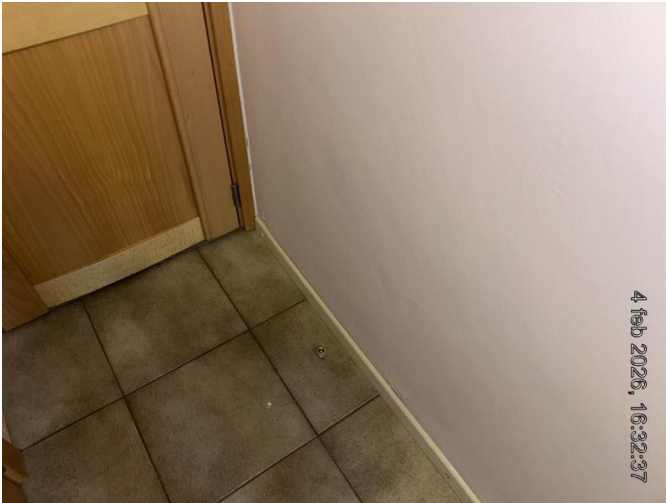
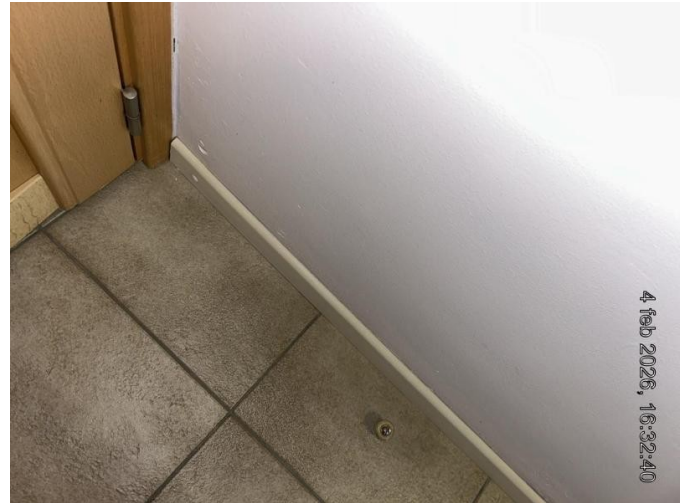
Fiche 2: Pleisterwerk aan de muren

Conclusie

Geen asbest

#	Type	Referentie	Resultaat
2.1	Mengmonster	01	Geen asbest

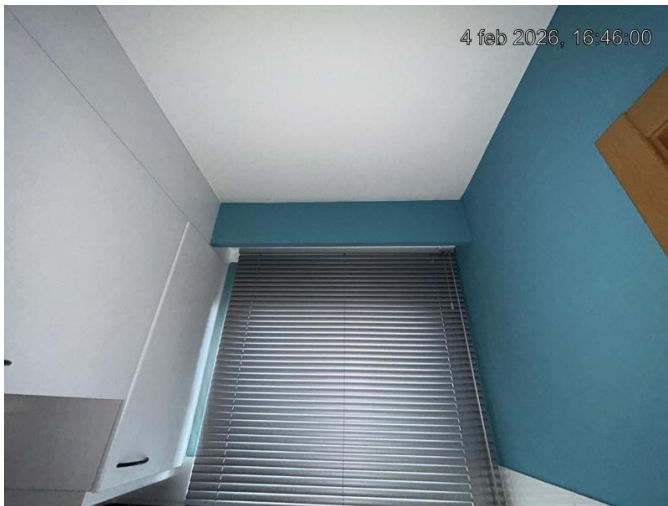
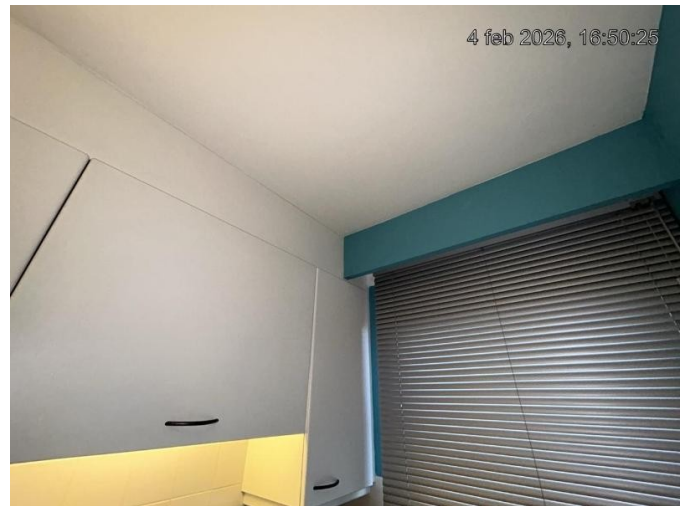
Fiche 3: Pleisterwerk aan de plafonds

Conclusie

Geen asbest

#	Type	Referentie	Resultaat
3.1	Mengmonster	02	Geen asbest

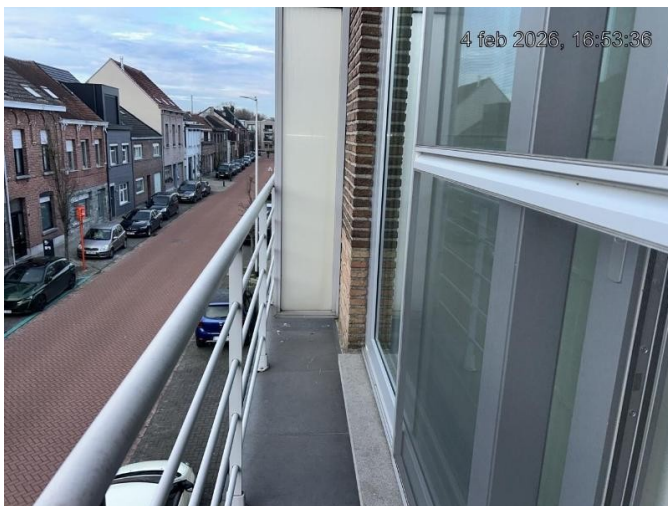
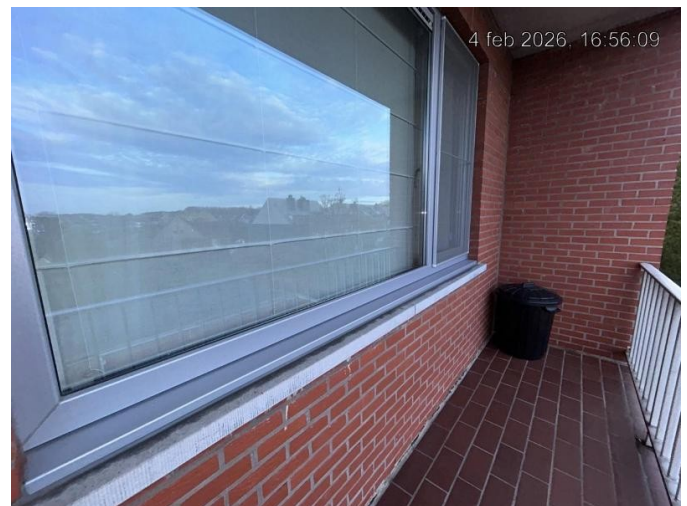
Beschrijving	Notitie	Terug te vinden op plannen
Fiche 4: Afdichting aan ramen en deuren	De afdichting aan ramen en deuren tussen het kader en het glas bestaat uit rubber. De aansluiting tussen het raamkader en de gevel is afgewerkt met siliconekit. Er werden geen asbesthoudende mastieken of stopverven vastgesteld op de zichtbare delen.	Plan 1.1: 2de verdieping
Fiche 5: Schouw appartement	Gezien een niet destructief onderzoek betreft kan er niet vastgesteld worden aanwezigheid van asbest in de schouw ter hoogte van de CV lokaal.	-
Fiche 6: Dichtingen in CV-installatie	CV-Installatie MERK Junkers bouwjaar 2006. Omwille van het bouwjaar mogen de dichtingen van de CV-installatie als asbestvrij beschouwd worden (asbestvrij vanaf 1999). Het bewijsstuk is opgeladen in de databank	Plan 1.1: 2de verdieping
