Asbestinventarisatetest

Nieuwstraat 63, 2620 Hemiksem

Attestnummer : 20260605-000128.000

Niet-asbestveilig

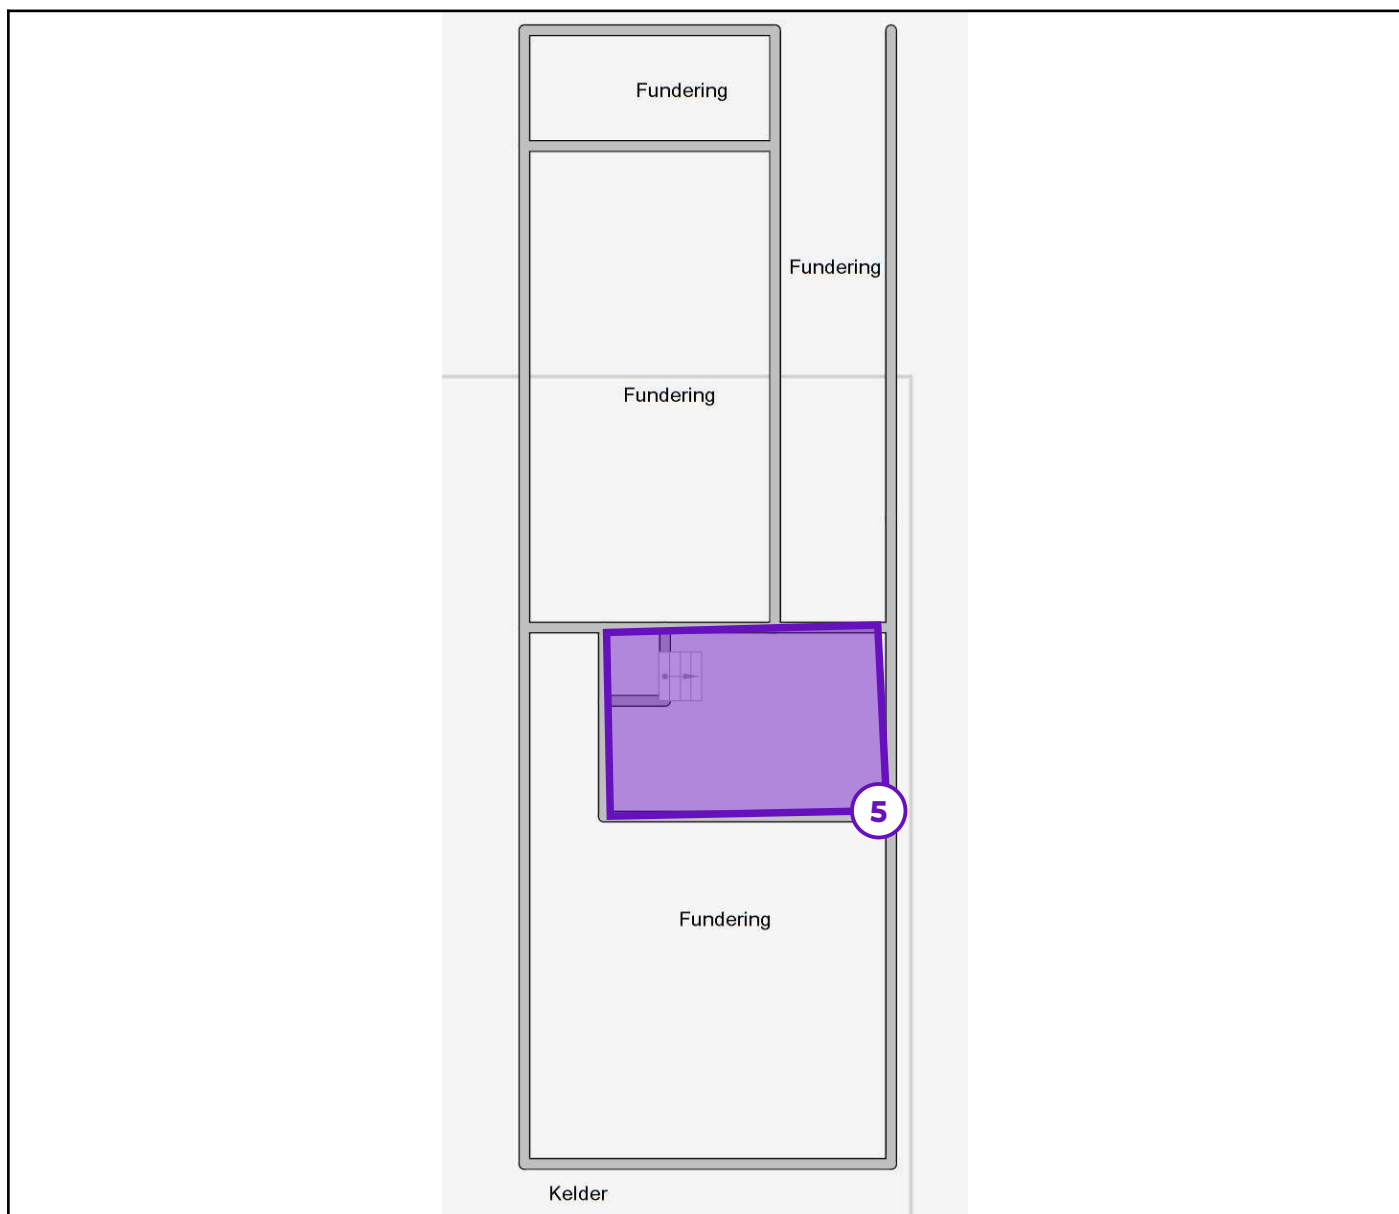
Plan 1.1: Kelder

Beschrijving	Type	Actie
5. Kruipkelder	Beperking	-

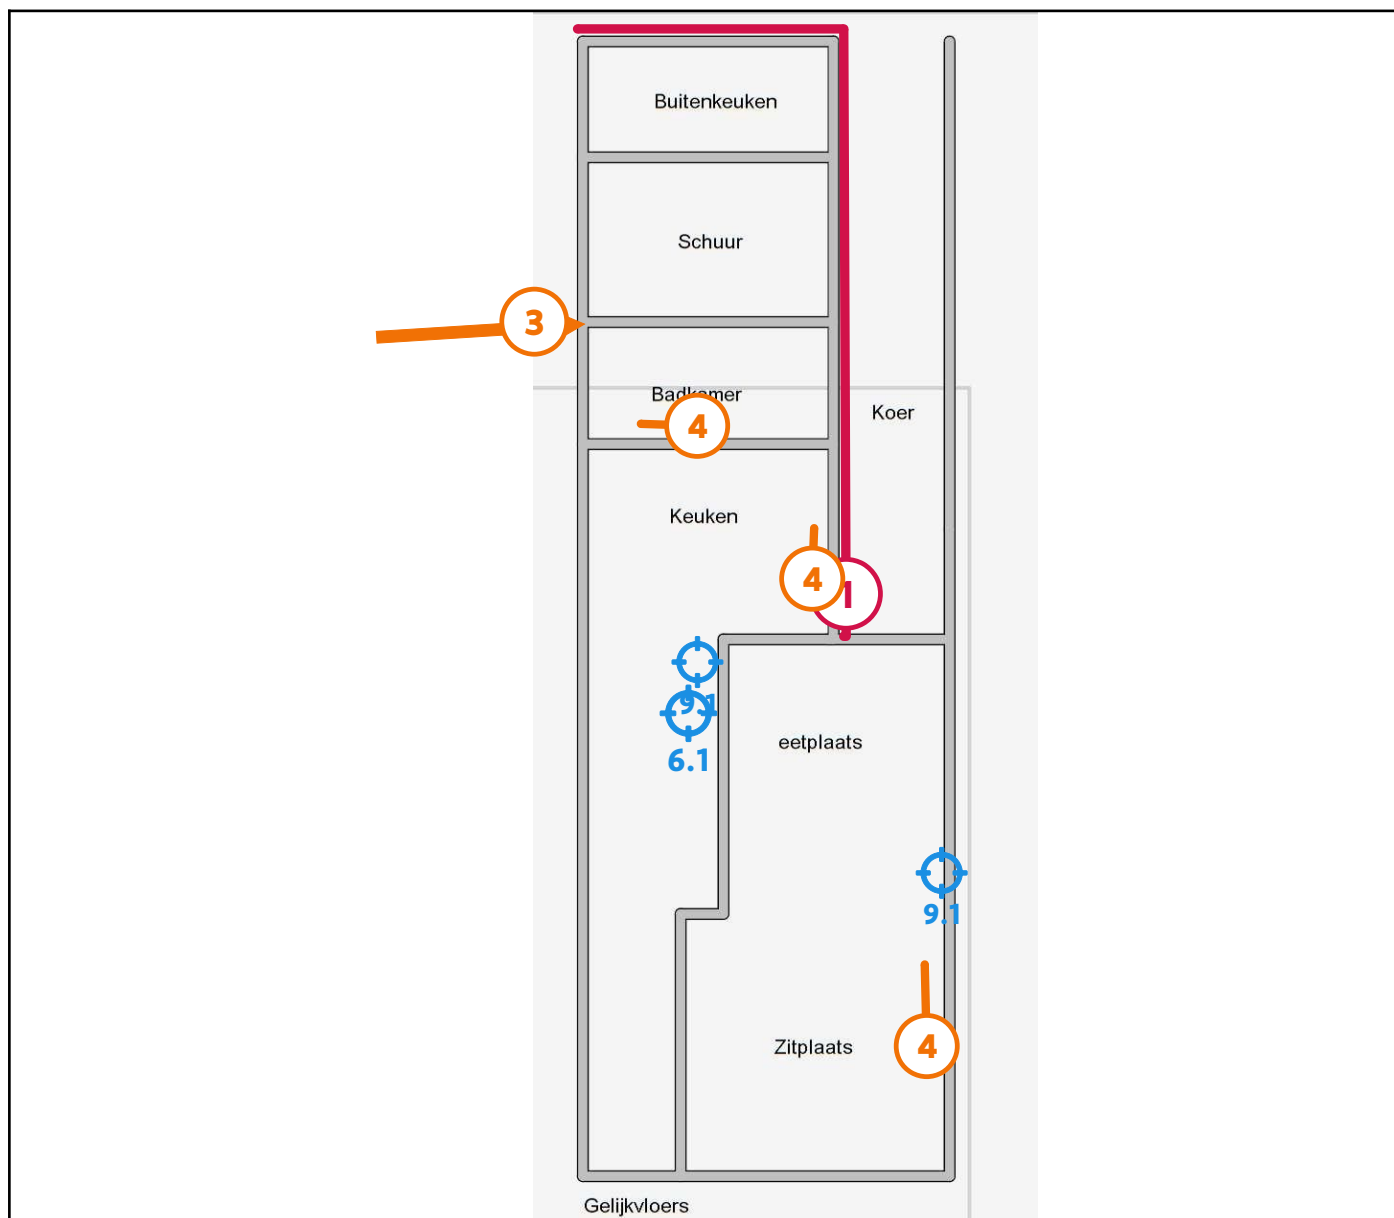
Plan 1.2: GVL

3. Schouw ASBESTHOUDEND	Asbestmateriaal	Verwijderen
4. Dichtingen in ruimte verwarmers (Gas) asbestverdacht	Asbestmateriaal	Verwijderen
6. Pleisterwerk aan de plafonds	Geen asbest	-
6.1 Code: 02	Mengmonster	-
8. Afdichting aan ramen en deuren niet asbesthoudend	Geen asbest	-
9. Pleisterwerk aan de muren	Geen asbest	-
9.1 Code: 01	Mengmonster	-

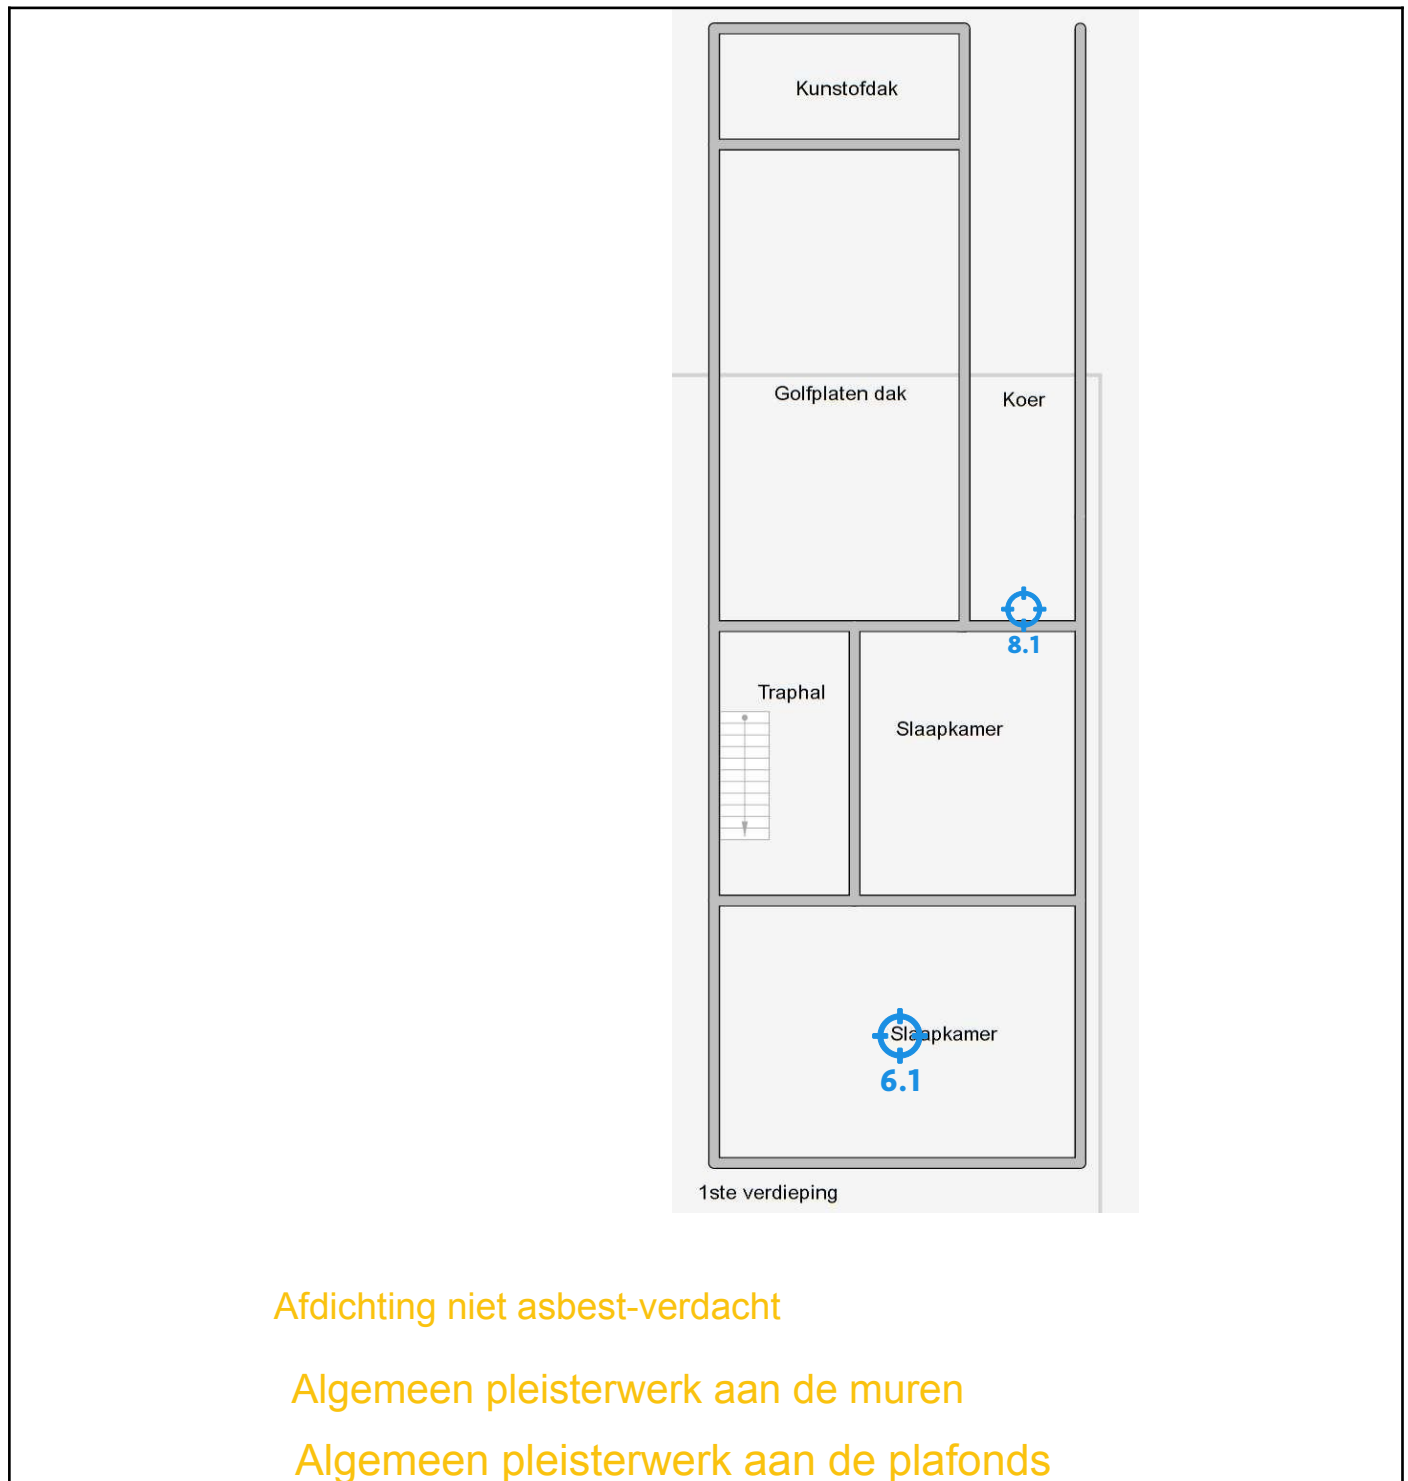
Plan 1.3: 1ste verdieping

Beschrijving	Type	Actie
6. Pleisterwerk aan de plafonds	Geen asbest	-
6.1 Code: 02	Mengmonster	-

8. Afdichting aan ramen en deuren niet asbesthoudend	Geen asbest	-
8.1 Code: 04	Puntmonster	-
9. Pleisterwerk aan de muren	Geen asbest	-

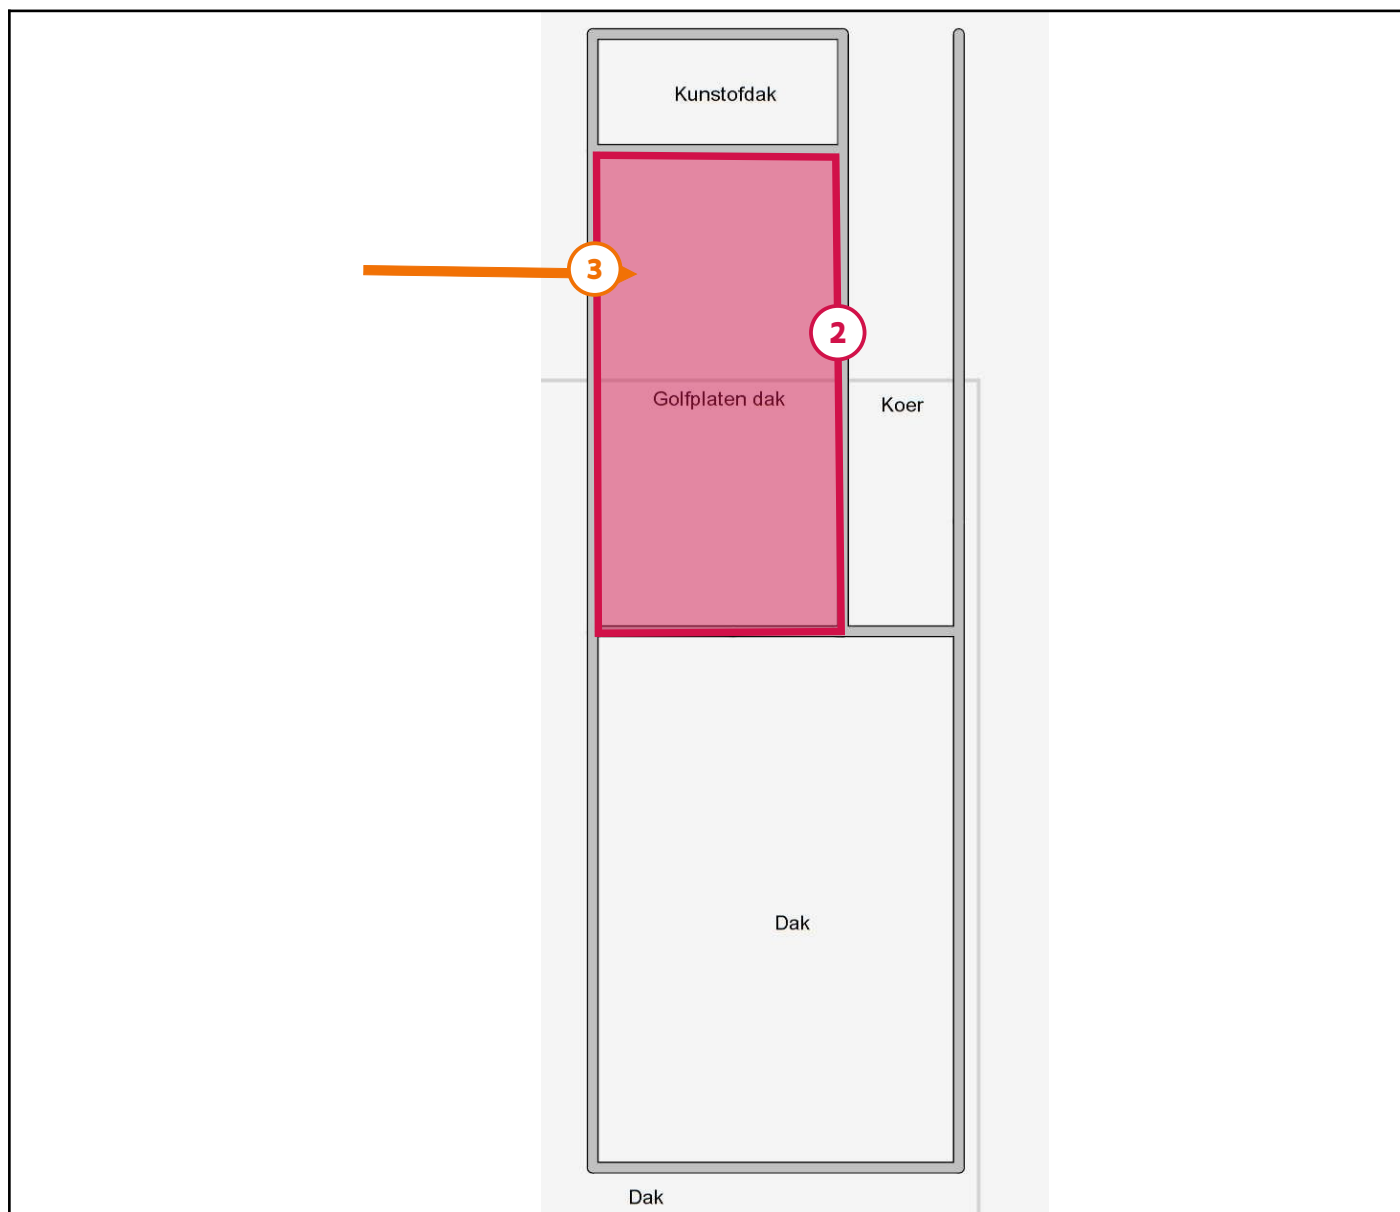
Plan 1.5: Dak

Beschrijving	Type	Actie
2. Dak in golfplaten (cement)	Asbestmateriaal	Dringend verwijderen
3. Schouw ASBESTHOUDEND	Asbestmateriaal	Verwijderen

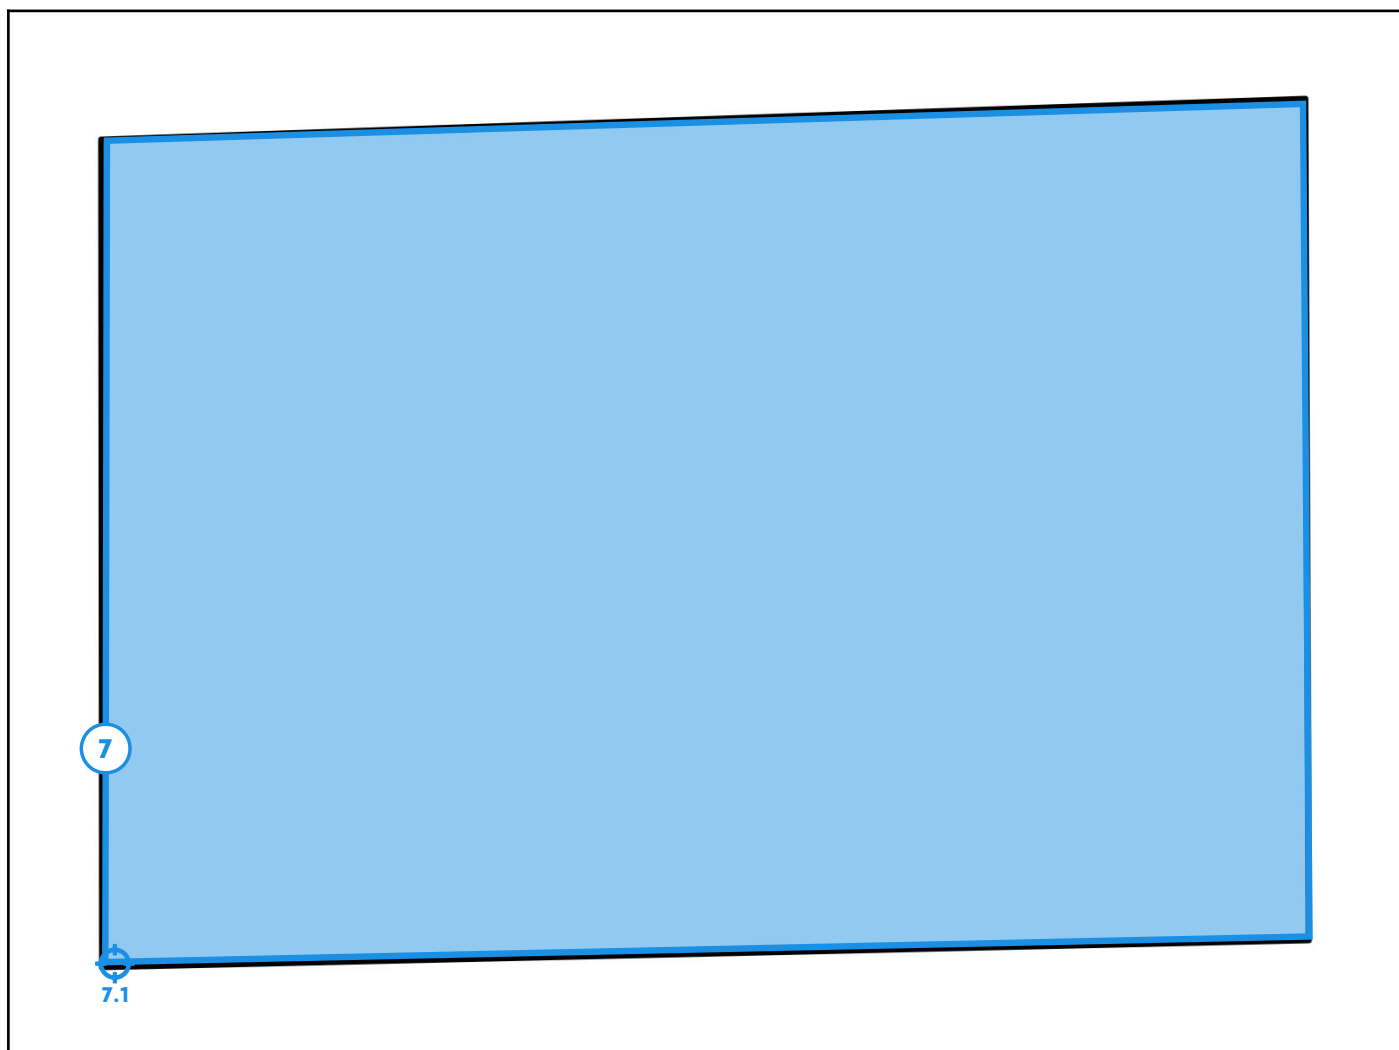
Plan 2.1: Garage: plan

Beschrijving	Type	Actie
7. Dakbedekking Roofing Garage	Geen asbest	-
7.1 Code: 03	Puntmonster	-
