Asbestinventarisatetest

Predikherenhoevestraat 108, 2840 Rumst

Attestnummer : 20260105-000128.000

Uitgegeven op : 05.01.2026

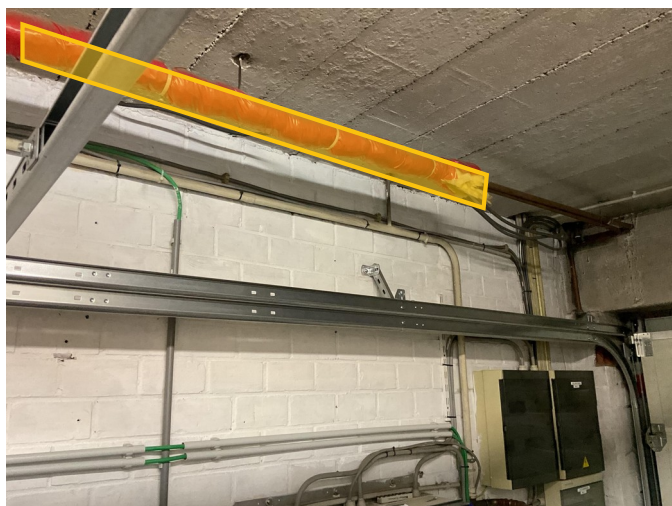
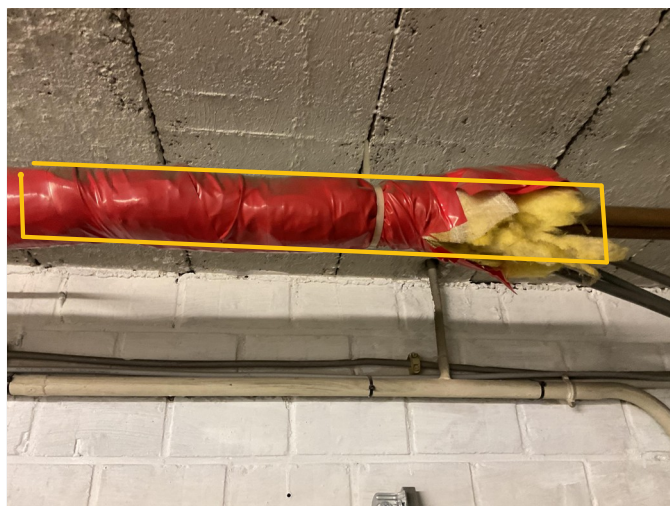
Beschrijving	Notitie	Terug te vinden op plannen
Fiche 5: Leidingisolatie	Isolatie van minerale wol omwikkeld met rode pvc	-
Fiche 6: Dakbedekking	-	-
Fiche 7: Rookgaskanaal	-	-
Fiche 8: Schrijnwerk silicone deur inkomhal	-	-
Fiche 9: Silicone valluik	-	-
Fiche 10: Silicone voordeur	-	-
Fiche 11: Onderdak	-	-
Fiche 12: Silicone garagedeur	-	-
