Asbestinventarisatetest

Lindelei 137/B6, 2620 Hemiksem

Attestnummer : 20260207-000004.000

Uitgegeven op : 07.02.2026

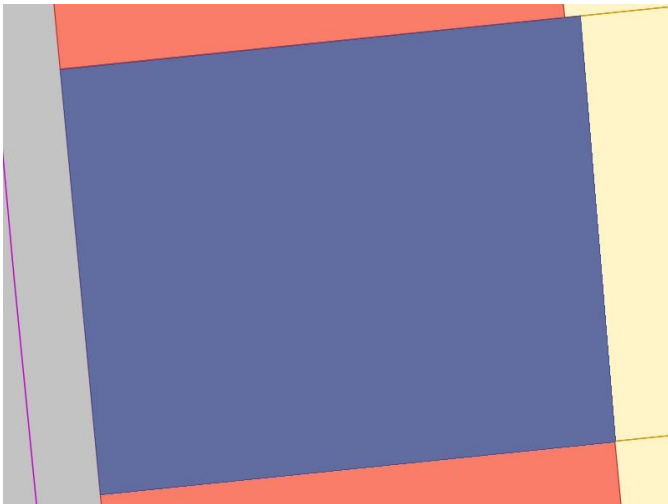
Zone 1: Hoofdgebouw

Tijdens de inspectie vastgesteld:

- 0 Asbestmaterialen
- 0 Beperkingen
- 0 Uitsluitingen
- 0 Roerende goederen
- 0 Puin, steenslag, (water)bodem
- 1 Advies**
- 2 Geen asbest**
